UN ESEMPIO SIGNIFICATIVO

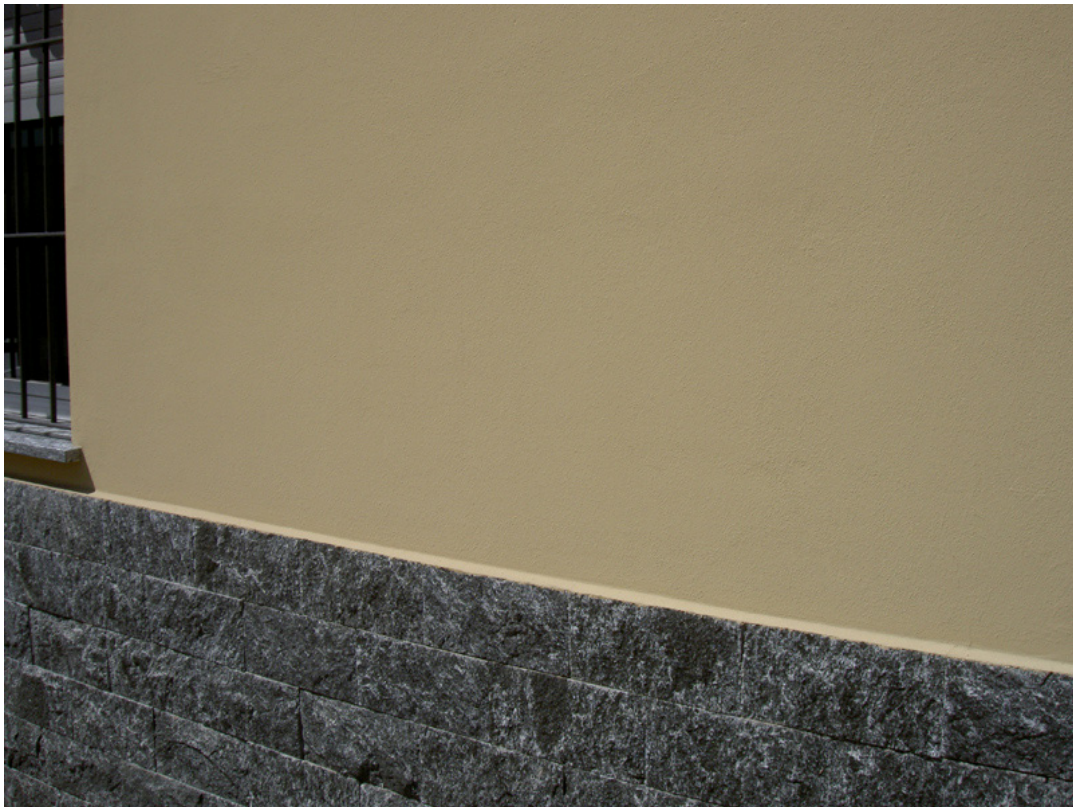
La foto seguente, scattata nel mese di aprile 2009, ritrae la facciata lungo la pubblica via dell'unità immobiliare oggetto di intervento di deumidificazione nel 2004. Di fatto, dopo cinque anni dall'intervento, non è visibile alcun fenomeno di degrado in atto.

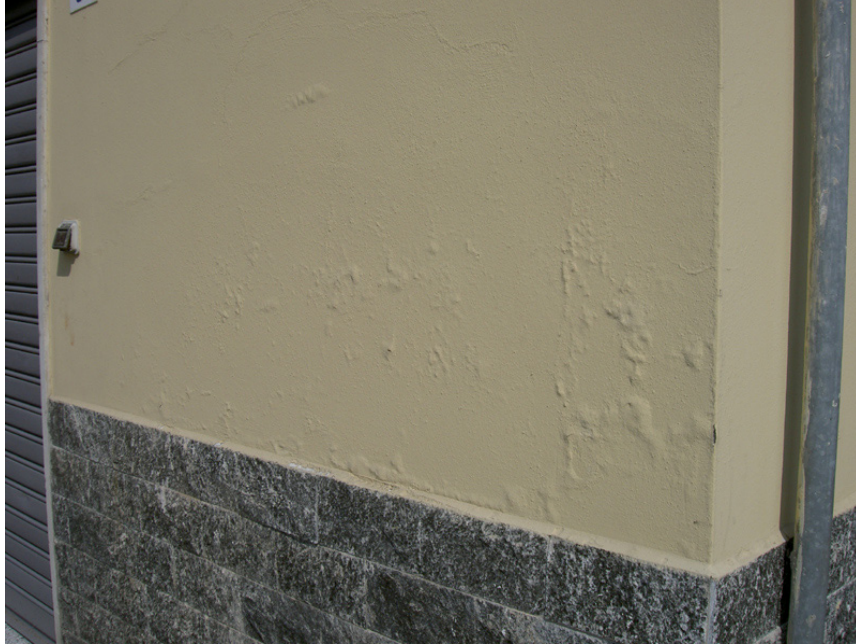
La foto seguente, scattata nel mese di aprile 2007, ritrae la facciata lungo la pubblica via di una delle due unità immobiliari non oggetto di intervento di deumidificazione. E' evidente come sia in atto un fenomeno di degrado della facciata.

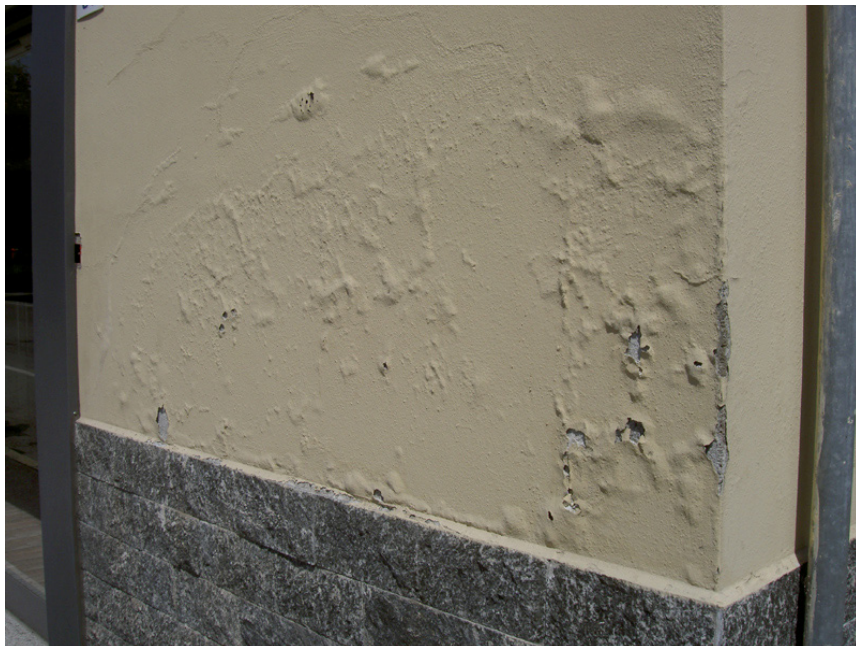
La foto seguente, scattata nel mese di aprile 2009, ritrae la medesima facciata della foto precedente. E' assolutamente evidente quanto il degrado della facciata sia aumentato nell'arco di soli due anni.

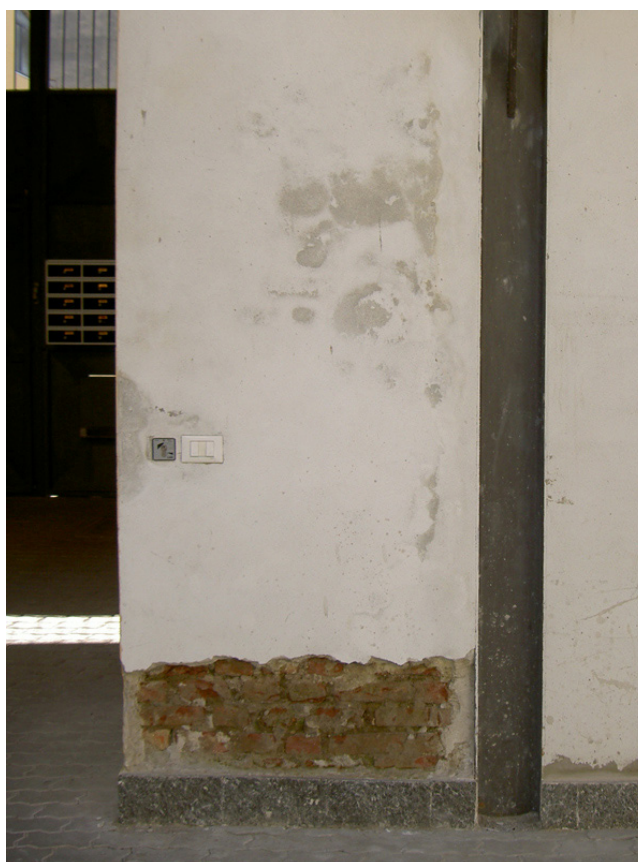
In tale occasione il muratore ha erroneamente fatto la scelta di miscelare all'intonaco (fino a circa 1,5 m di altezza) una sostanza impermeabilizzante, convinto in questo modo di evitare il degrado dell'intonaco a causa dell'umidità presente all'interno della muratura.

Di fatto, nell'arco di soli due anni, il degrado dell'intonaco si è manifestato a partire da 1,5 m fino a 2,5 m di altezza.

La foto seguente, scattata nel mese di aprile 2007, ritrae la porzione di muro adiacente il passo carrario comune. Si può notare l'assenza dell'intonaco nella parte inferiore e gli evidenti segni di degrado dell'intonaco stesso nella parte superiore del muro.

Nel mese di giugno 2007 si è deciso quindi di effettuare l'intervento di deumidificazione anche sulla porzione di muro adiacente il passo carraio comune.

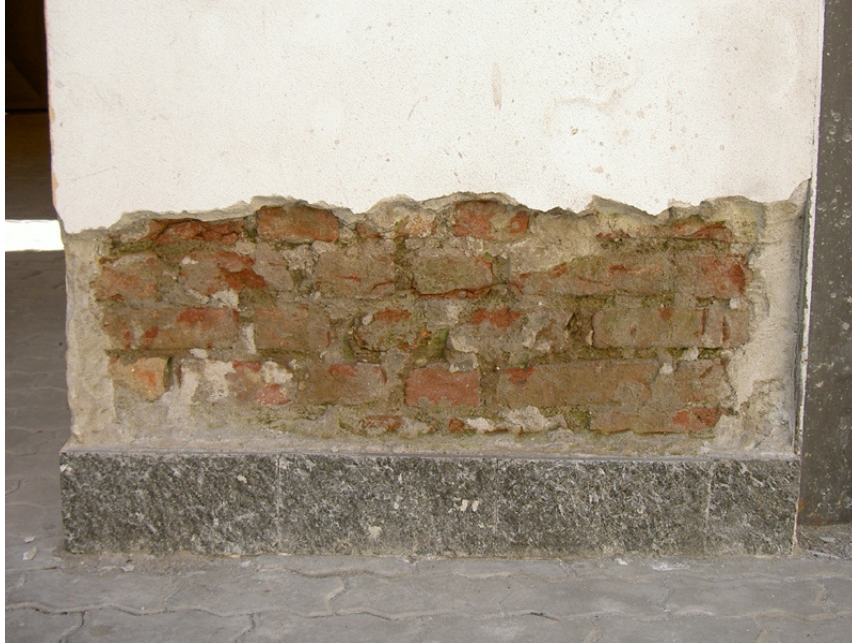
La foto seguente, scattata sempre nel mese di aprile 2007, mostra nel dettaglio la parte inferiore del medesimo muro. E' evidente come in alcuni mesi, data l'elevata presenza di umidità all'interno della muratura, vi sia stata la proliferazione di muschi sulla superficie dei mattoni pieni.

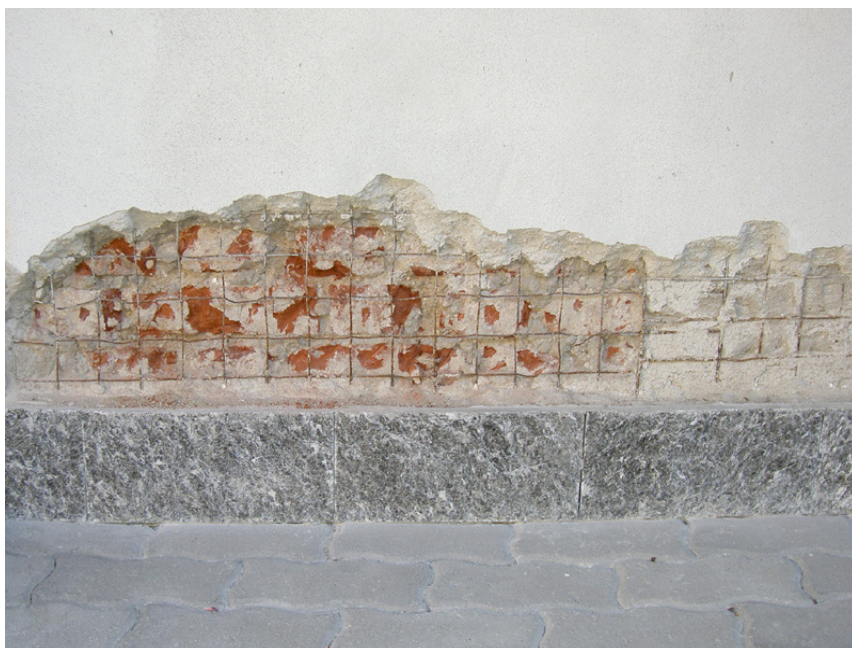
La foto seguente, anch'essa scattata nel mese di aprile 2007, mostra nel dettaglio la porzione stonacata della facciata sottoposta ad intervento di deumidificazione nel 2004. E' evidente come nell'arco degli stessi mesi non vi sia stata alcuna proliferazione di muschi sulla superficie dei mattoni pieni e come la muratura si presenti alla vista assolutamente priva di umidità.

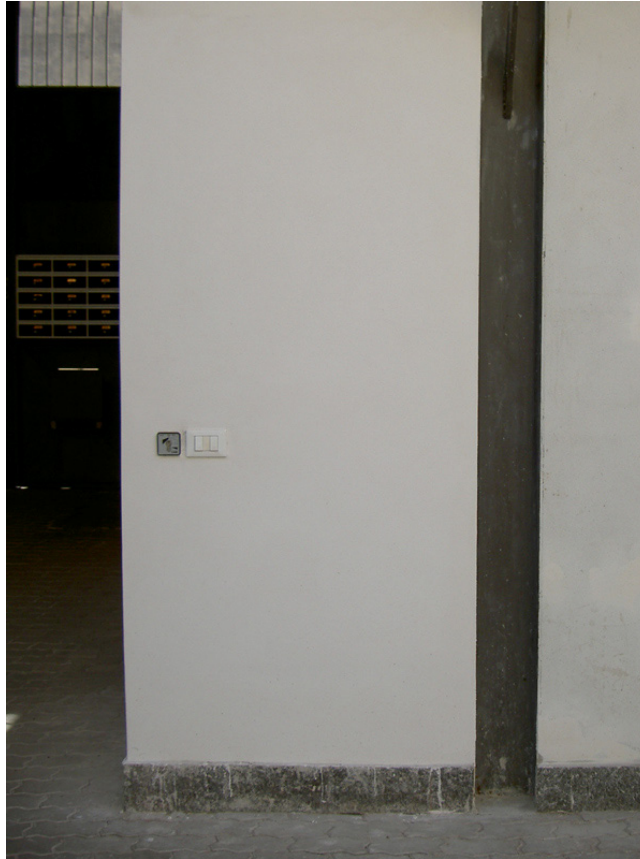
La foto seguente, scattata nel mese di aprile 2009, ritrae sempre la porzione di muro adiacente il passo carraio comune. In quest'ultima foto non è più visibile alcun fenomeno di degrado in atto.

Alcuni giorni dopo l'intervento di deumidificazione si è provveduto al rifacimento dell'intonaco del medesimo muro utilizzando l'apposito additivo.
